Perinneikkunoiden kunnostus

Toukokuu 2021

Opinnäytetyön työseloste. Timo Saarno. Puuseppä 2101 -kurssi.

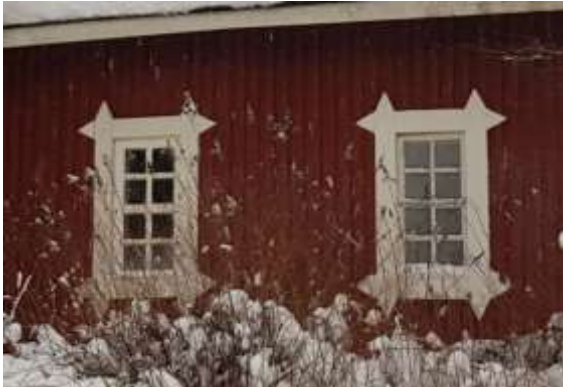
Kehyksistä yhteen oli jossain vaiheessa vaihdettu ikkunat. Kahden kehyksen osalta piti tehdä perusteellinen kunnostus.

Raamit (kuvassa oikealla) olivat osin lahoja. 30-luvulla käsin tehtynä ne olivat jokainen yksilönsä ja piti tuottaa samanlaiset tilalle. Tämä siksi, että talon ulkoseinä on rimoitettu raamien muotoja mukaillen.

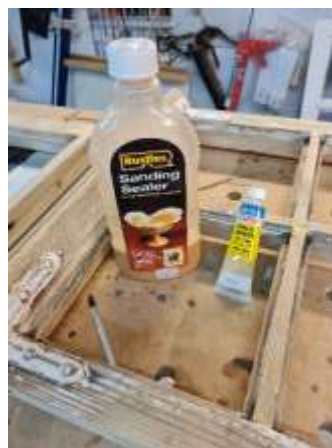
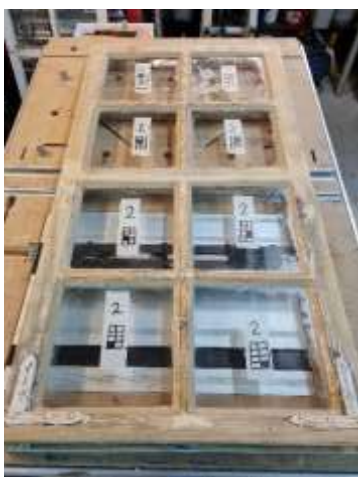
Kehyksiin liittyi vielä sellainen piirre, että ne olivat kahdesta neliruutuisesta koottuja ja vain kahdella ruuvilla toisiinsa liitetyt.

Vahvistin liitoksen kolmella 6 mm tapilla ja liimauksella. Kiinnitin takaisin kaksi ruuvia.

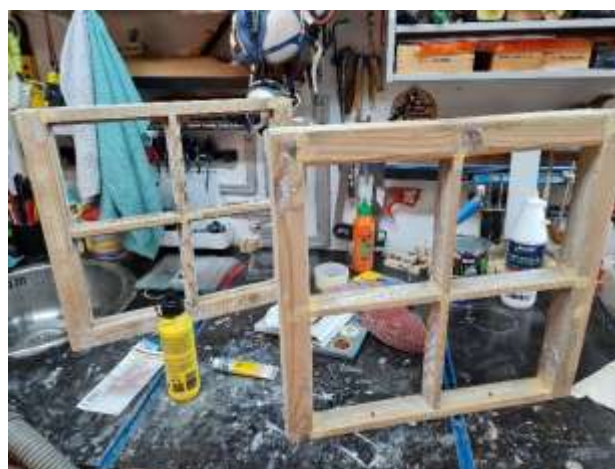
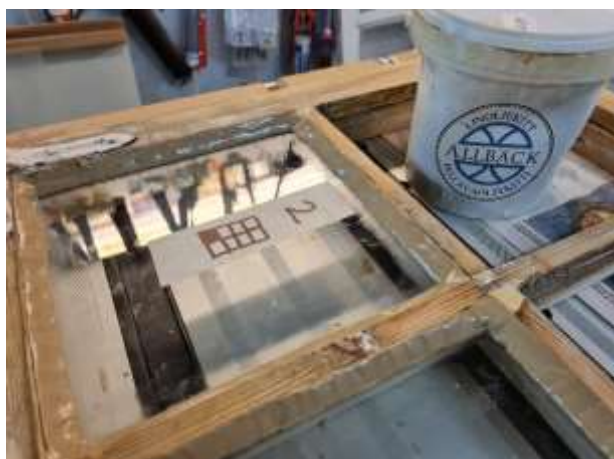
Yhteen kehykseen piti vaihtaa kaksi rikkoutunutta ruutua. Vanhat ruudut olivat 2 mm paksuisia, korvaaviksi tuli 3 mm uutta lasia. Vanhat lasit eivät olleet suupuhallettuja, joten eroa ei helposti huomaa.

Kuvasta näkyy, kuinka merkkasin lasit ennen niiden irrottamista kehyksistä. Vanhat lasit olivat käsin leikattuja ja hieman eri kokoisia.

Ikkunoiden asennukseen käytin Allbäckin perinteistä pellavaöljykittiä (Rakennusapteekki 17 €)

Lasien kiinnittämiseen oli alun perin käytetty rautalangan pätkiä. Oma ratkaisuni oli käyttää kolmionmuotoisia teräslevyjä jotka naputtelin tuurnan ja vasaran kanssa runkoon.

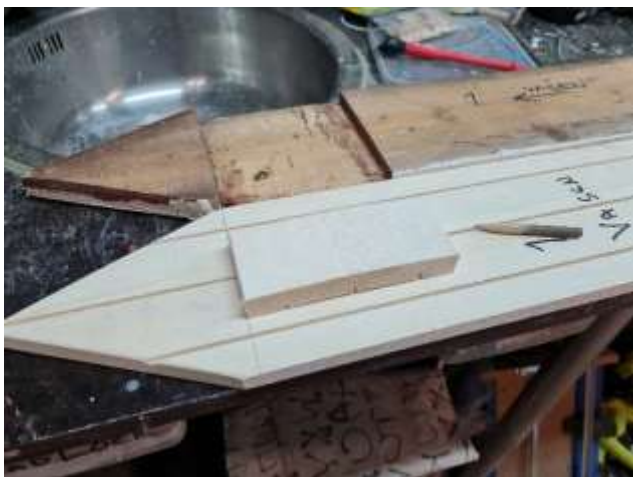
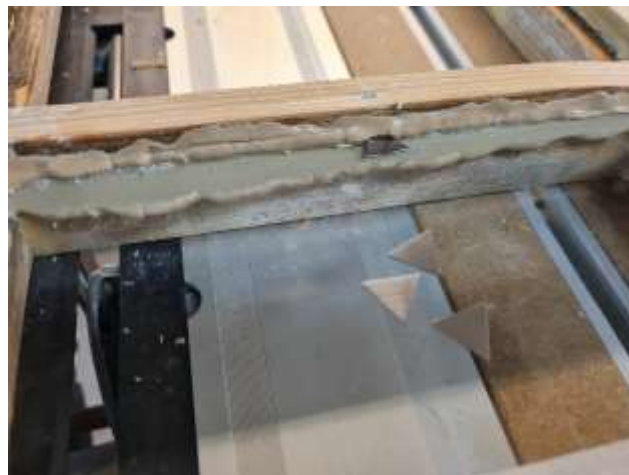
Ikkunoiden raamit olivat käsin tehtyjä 30-luvulla ja päässeet aikojen saatossa kostumaan ja pehmenemään. Niiden kärjet olivat hieman toisistaan poikkeavia ja jopa pituudet poikkesivat.

Käytin jokaista mallina vastaavan kappaleen tekemiseen pohjamaalattusta 20x145 ulkovuorauslaudasta (1,85 €/m Byggmax, yht. 18 metriä).
