Perinneikkunoiden kunnostus

Toukokuu 2021

Opinnäytetyön työseloste. Timo Saarno. Puuseppä 2101 -kurssi.

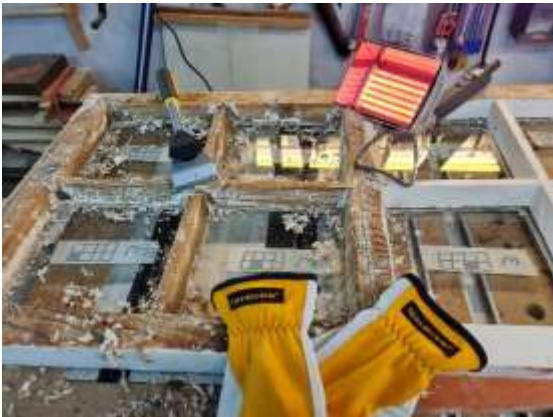
Raamit (kuvassa oikealla) olivat osin lahoja. 30-luvulla käsin tehtynä ne olivat jokainen yksilönsä ja piti tuottaa samanlaiset tilalle. Tämä siksi, että talon ulkoseinä on rimoitettu raamien muotoja mukaillen.

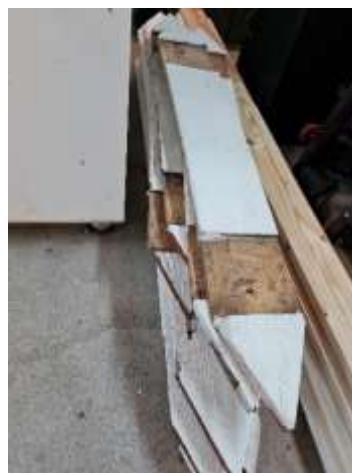
Ikkunoiden raamit olivat käsin tehtyjä 30-luvulla ja päässeet aikojen saatossa kostumaan ja pehmenemään. Niiden kärjet olivat hieman toisistaan poikkeavia ja jopa pituudet poikkesivat.

Käytin jokaista mallina vastaavan kappaleen tekemiseen pohjamaalattusta 20x145 ulkovuorauslaudasta (1,85 €/m Byggmax, yht. 18 metriä).

Laudat oli merkattu niiden sijainnin ja asennussuunnan mukaisesti. Siirsin nämä merkinnät myös uusiin lautoihin.
